## TRAITEMENT D'UN GLISSEMENT DE TERRAIN ET RECONSTRUCTION DE LA CHAUSSEE AVEC UN REMBLAIS RENFORCE PAR GEOSYNTHETIQUES DANS LA WILLAYA DE BEDJAIA - ALGERIE

### TREATMENT OF A LANDSLIDE AND ROAD RECONSTRUCTION OF THE ROAD WITH AN EMBANKMENT REINFORCED BY GEOTEXTILES AT BEDJAIA - ALGERIA

ARAB Rabah<sup>1</sup>, ZERMANI Messaoud<sup>2</sup>, TABTI Saïd<sup>3</sup>, KHABER Nadir<sup>3</sup>

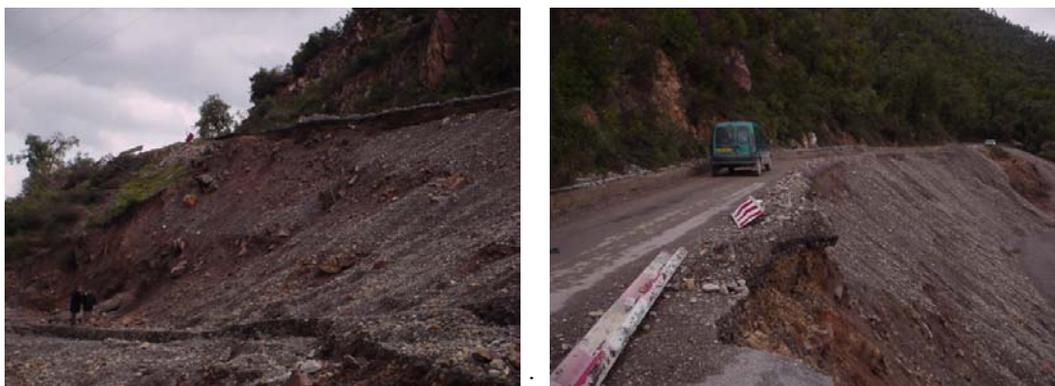
Les glissements de terrain sont des phénomènes naturels. Ils sont provoqués le plus souvent par la présence et/ou les écoulements des eaux dans le sol. En effet, le glissement en question concerne une route dans une zone montagneuse suite à un événement pluviométrique. Il a emporté le côté aval de la route sur un linéaire de 80 m. (photos 1et 2)

Photos 1 et 2 : vue du glissement

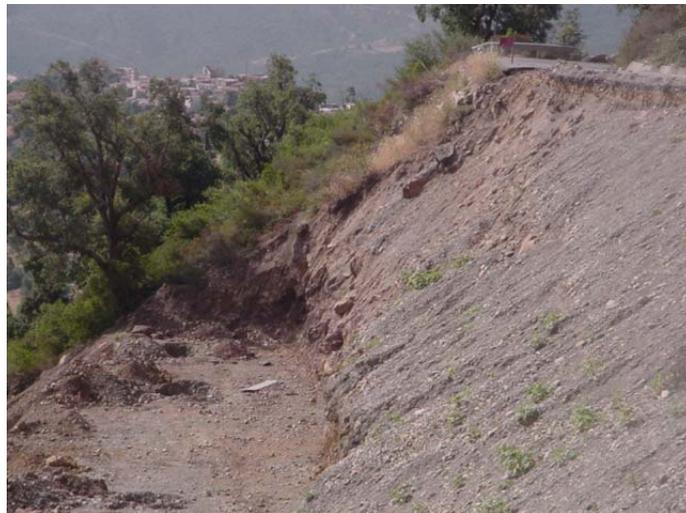
Des investigations géotechniques complémentaires par des puits de reconnaissance, suite à une visite sur site, ont montré que le substratum stable est situé à 3 m de profondeur par rapport au niveau actuel des terrassements, comme illustré sur la photo 3.

Photo 3 : Puits de reconnaissance

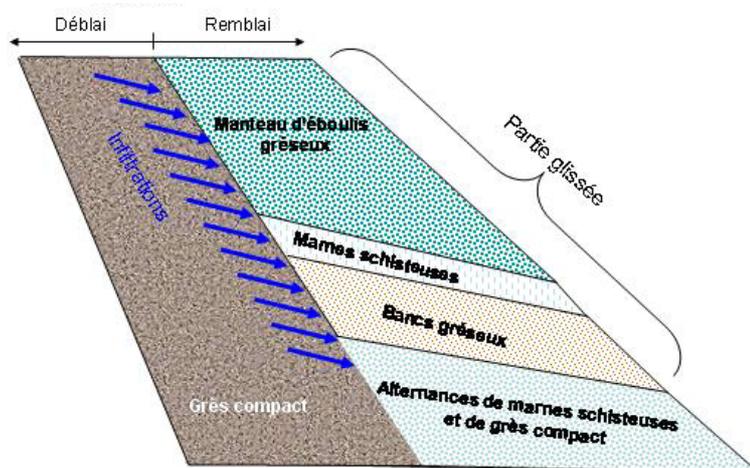
Le glissement est survenu suite à des infiltrations d'eau du côté amont et l'absence totale de drainage. Les couches supérieures ont glissés sur la couche de marne d'épaisseur limitée et la couche de bancs gréseux altérés (figure 1).

Figure 1 : Cinématique du glissement

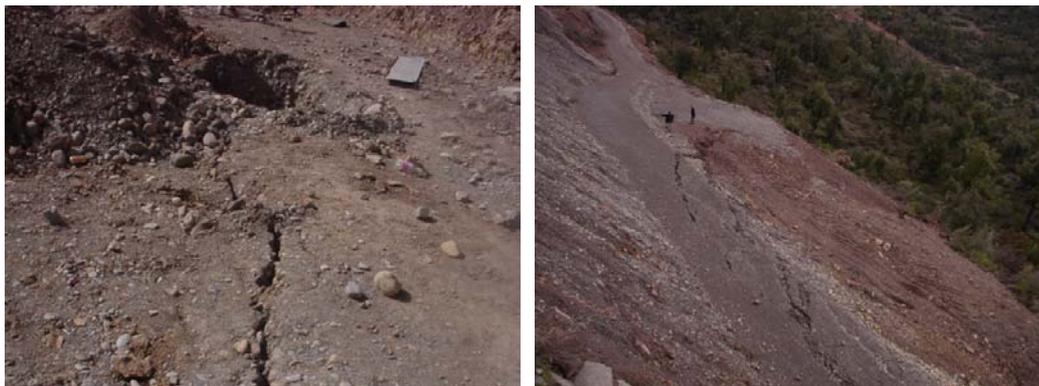
Cette solution a été mise en œuvre et lors de l'exécution, des fissures longitudinales sont apparues sur la plate-forme et en pied de talus du nouveau remblai avant d'atteindre la cote finale (photos 4 et 5), ce qui amené le maître d'œuvre et le maître d'ouvrage à arrêter les travaux et d'envisager d'autres solutions.

Photos 4 et 5 : Fissures longitudinales

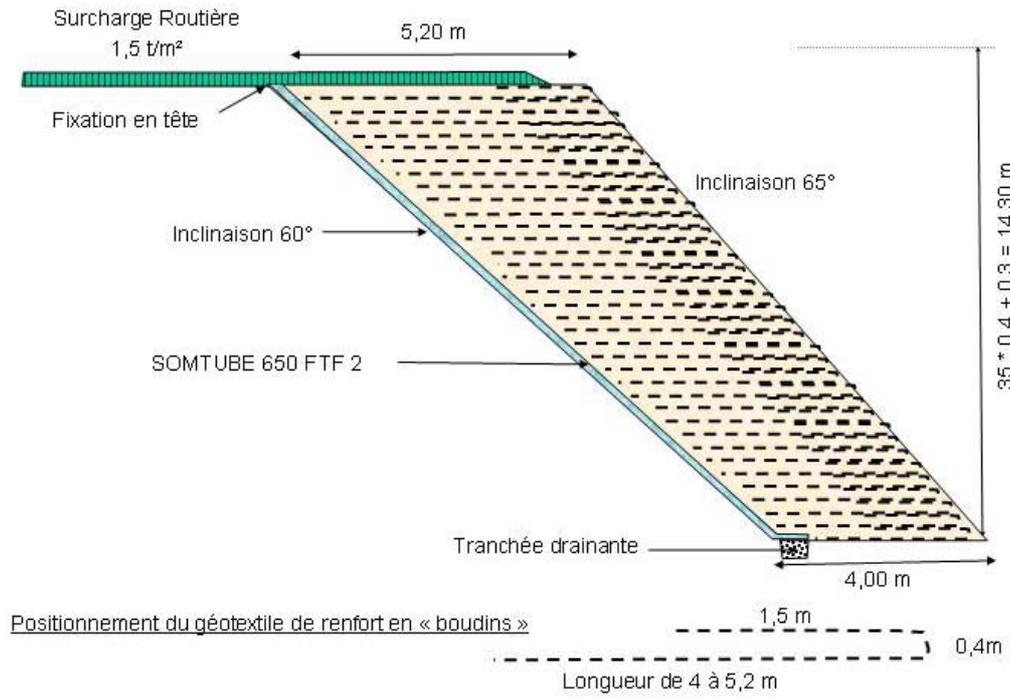
Figure 2 : Profil de l'ouvrage et densité de renforcement

La solution retenue est celle d'un massif renforcé par géotextiles avec un parement à face enveloppée végétalisable. La méthode de calcul utilisée pour le dimensionnement de l'ouvrage est le logiciel CARTAGE développé par le LCPC et LIRIGM (Delmas et al., 1986). Elle est conforme aux "Recommandations pour l'emploi des géotextiles dans le renforcement des ouvrages en terre" du Comité Français des Géosynthétiques.

Cette méthode permet de déterminer les efforts mobilisés dans les renforcements en tenant compte du caractère extensible des géotextiles de renforcement, des caractéristiques mécaniques du matériau de remblai et de la géométrie de l'ouvrage. On détermine ainsi le nombre, la résistance, la longueur et les espacements des nappes géotextiles. Le profil de l'ouvrage et la densité de renforcement sont illustrés sur la figure 2.

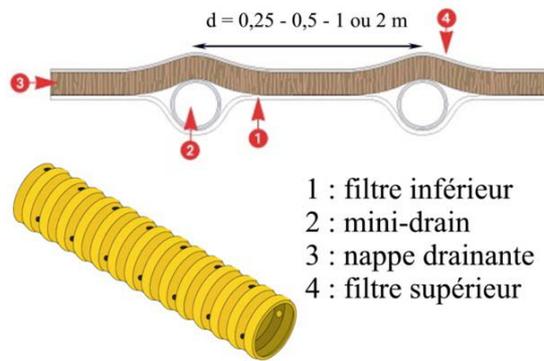
Figure 3 : Structure du géocomposite de drainage SOMTUBE FTF

Le drainage des eaux en amont du massif est assuré par un géocomposite de drainage de type SOMTUBE FTF (Gendrin et al. 2006) dont la structure est illustrée sur la figure 3. Les eaux sont collectées par le géocomposite puis évacuées vers une tranchée drainante en pied du talus (photo 6).

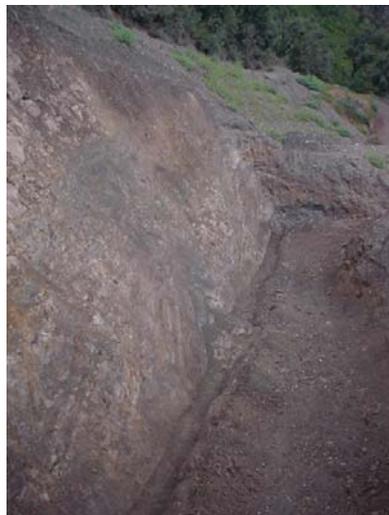
Photo 6 : Paremment amont du massif et tranchée drainante

Les travaux se sont déroulés en plusieurs phases. Après une purge totale des terres glissées et le terrassement pour atteindre le substratum, il est procédé à la réalisation de la tranchée drainante (photo 6). Le géocomposite de drainage est déroulé directement sur le massif amont et est relié en pied à la tranchée drainante (photo 7)

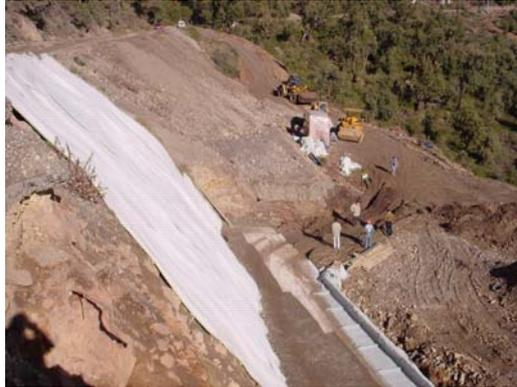
Photo 7 : Mise en œuvre du géocomposite de drainage

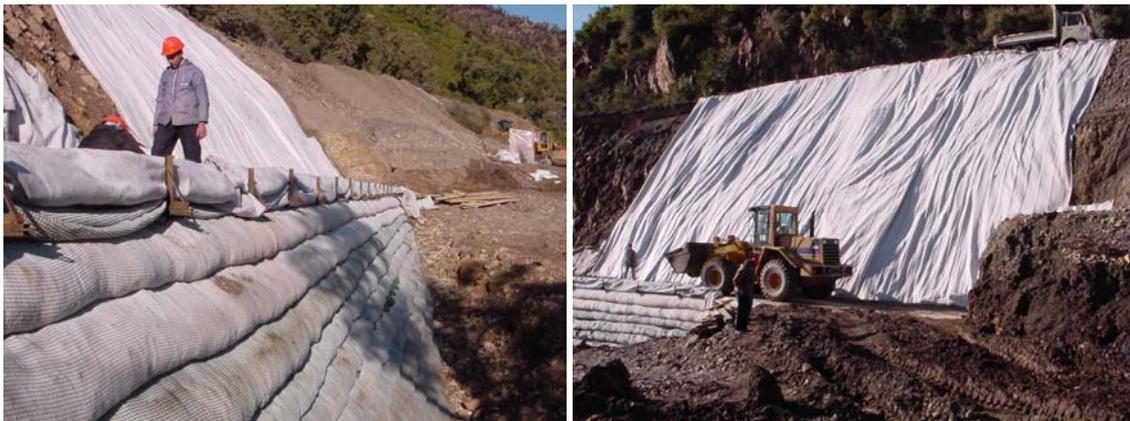
Photos 8 et 9 : Construction de l'ouvrage par couches

Le remblai est construit par couches de 0,4 m d'épaisseur compactée à l'optimum proctor. La confection du parement à « boudins » est réalisée en utilisant un coffrage simple amovible (photos 8 et 9).

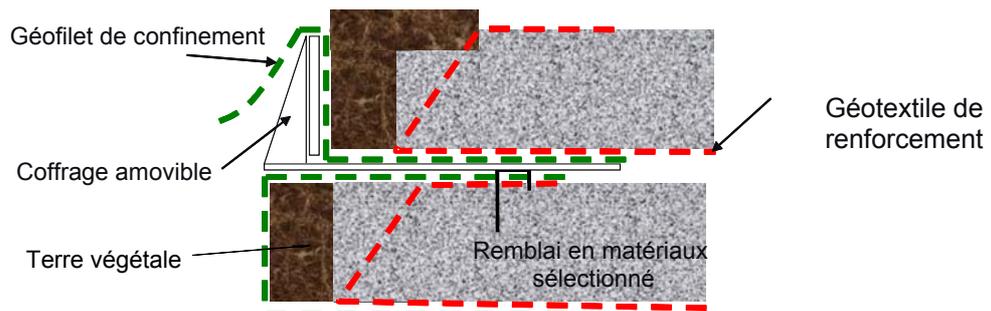
Figure 4 : Détail de construction du parement

La végétalisation future du parement est assurée par la mise en œuvre de terre végétale confinée dans un géofilet de type géotalus. Le détail de construction est illustré sur la figure 4.

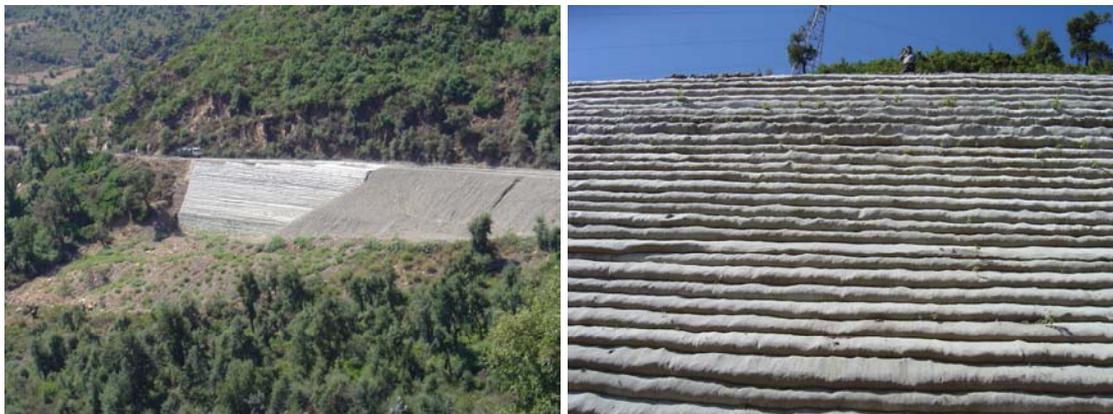
Les photos 10 et 11 montrent l'ouvrage achevé. Ce mur une fois construit a permis non seulement la reconstruction de la chaussée, mais également son élargissement.

Photos 10 et 11 : vue de l'ouvrage achevé
