Raidissement de talus

Limitation des poussées horizontales d'un remblai

Cet article décrit la solution utilisée, dans le cadre de la réalisation d'une rampe d'accès omise lors de la construction d'un bâtiment. La technique de renforcement par des inclusions géosynthétiques souples a été utilisée pour limiter les poussées horizontales sur le voile béton existant en maintenant un vide de 0,10 m entre ce dernier et le parement du mur renforcé.

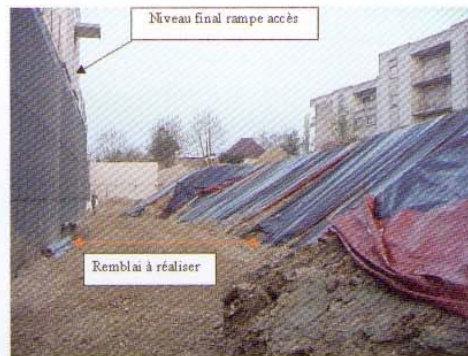
Photo 1
Vue sur le remblai à réaliser
View of embankment to be built

Lors de la conception et du dimensionnement des voiles en béton armé d'un bâtiment d'habitation, la réalisation d'une rampe d'accès au premier étage a été omise (photo 1).

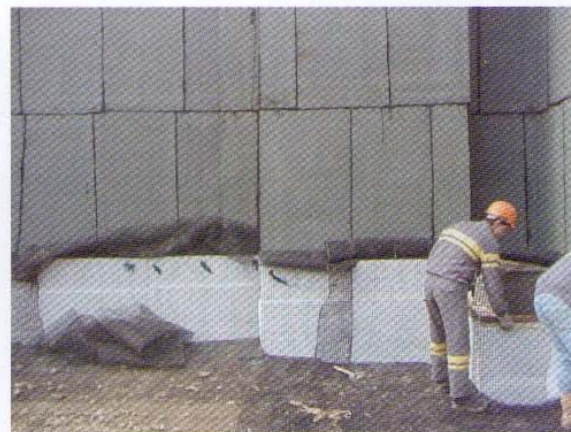
Photo 3
Mise en œuvre de la géogrille
sur les panneaux polystyrène
Application of the geogrid
over the polystyrene panels

La géogrille utilisée est en polyester avec une maille de 20 x 20 mm. Afin d'éviter les fuites de remblai à travers ces mailles, un géotextile non tissé est placé à chaque rang sur la face avant de la géogrille (photos 2 et 3).

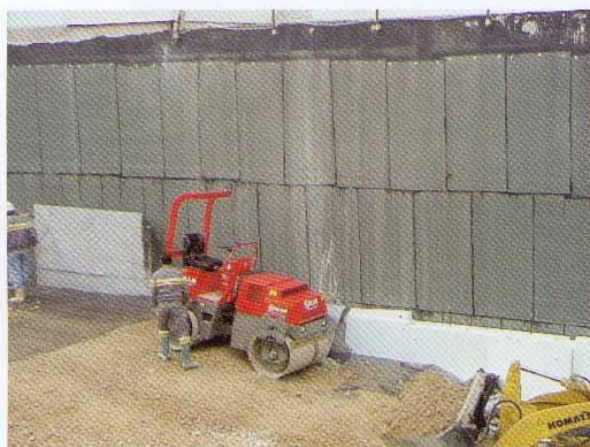
Photo 4
Mise en œuvre
et compactage
du remblai
*Application
and compacting
of the embankment*

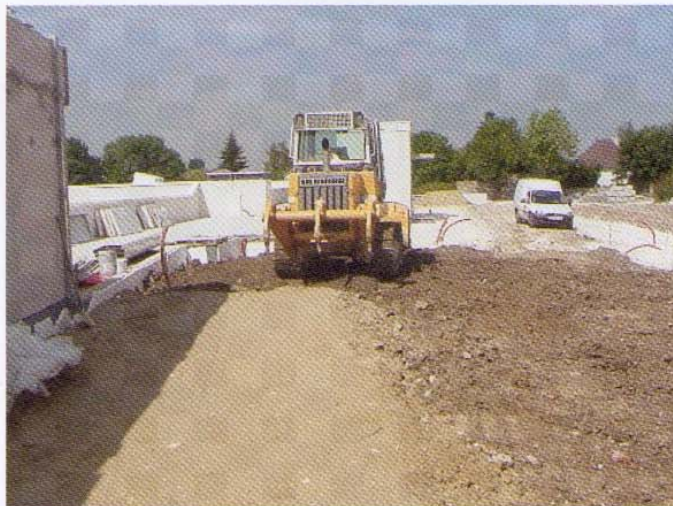
Photo 6
Fin de réalisation
de la rampe d'accès
avant relevage
des derniers panneaux
en polystyrène

*End of construction
of the approach ramp
before raising the last
polystyrene panels*

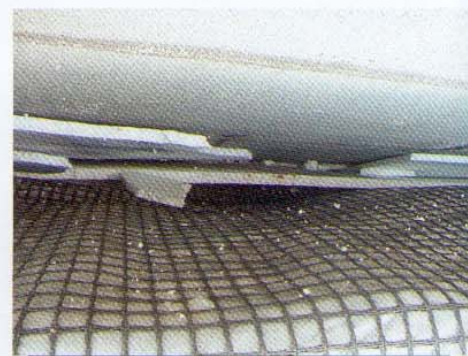
Photo 5
Vue de dessus du vide
de 0,10 m après finition
du remblai

*Plan view
of the 0.10 m void
after finishing
the embankment*

Depuis la fin de ce chantier (mars 2000), des mesures régulières ont permis de montrer que l'espace vide (0,10 m) ne variait pas.
